# Befaringsrapport

## Vurdering av fasader

<b>Borettslag/sameie:</b> Sverresborg Borettslag AL		
<b>Adresse</b> Gamle Oslovei	<b>Gnr.</b> 424	<b>Bnr.</b> 6
<b>Post nr.</b> 7020	<b>Poststed</b> Trondheim	<b>Kommune</b> Trondheim
<b>Rekvirent:</b> Styreleder: Steinar Lingås		
<b>Tilstede under befaring:</b> Knut Arnfinn Svendsen, Stig Gunnar Søbstad, Arve Haug, Jørgen Helgeland Stenløkk		
<b>Sidemannskontroll utført av:</b>		
<b>Tilstandsvurdering utført av:</b> Stig Gunnar Søbstad	<b>Firma</b> TOBB	<b>Besiktigelsesdato</b> 08.04.2019

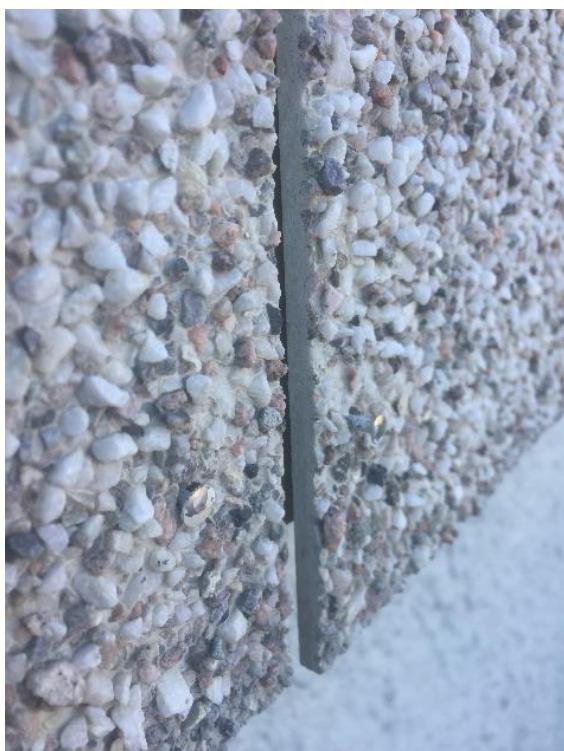
**Observasjoner/opplysninger-** Det ble registrert løse spiker på flere fasadeplater, det ble ikke registrert noen brekkasje i noen av platene. Det ble registrert en løs stein ved en ventilasjonslyre, det ble registrert en liten skade på en av fasadeplatene. Det ble ikke registrert noen sikring mot gnagere ved nedre del av hverken platene eller fasadesteinen.

**Tilstandsgrad er satt grunnet-** løse spiker.

**Konsekvensgrad er satt grunnet-** Grunnet fare for at plater kan falle ned da innfestingen begynner å bli dårlig.

**Det ble registrert løs spiker på flere fasadeplater.**

**Konklusjon/anbefalte tiltak-** Det konkluderes med at selve platene og steinenes opprinnelige funksjon fortsatt er tilstede, antatt restlevetid er ca. 5-8 år. Det anbefales å bytte fasadeplatene og fasadesteinen i samme intervall som vindu, dører og balkonger.

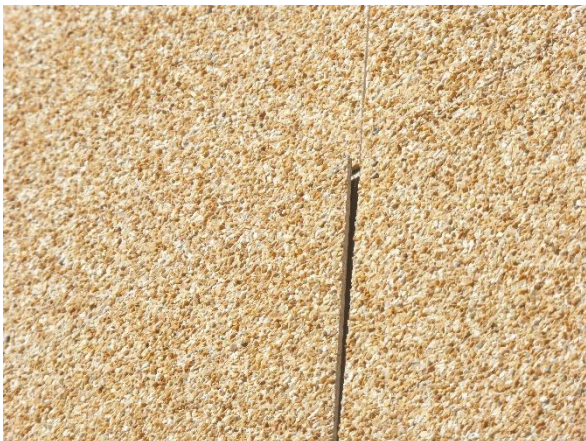
**Det ble registrert løse plater lengre opp på fasadene.**

1. Vær og vind har ført til at fasadeplatene har begynt å løsne, dette er et tegn på at komponentenes levetid snart er overskredet. Det ble ikke registrert noen tegn på dårlig innfesting på fasadesteinene, men disse bør ses i sammenheng med øvrig fasade. Løse fasadeplater må skrues fast, alle fasader bør kontrolleres.

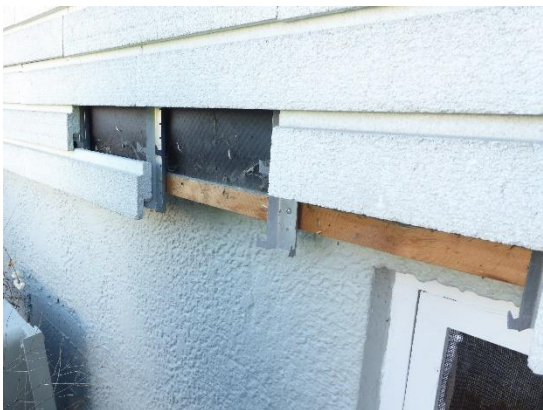
**Det ble ikke registrert noen sikring mot gnagere ved nedre del av steinplatene.**

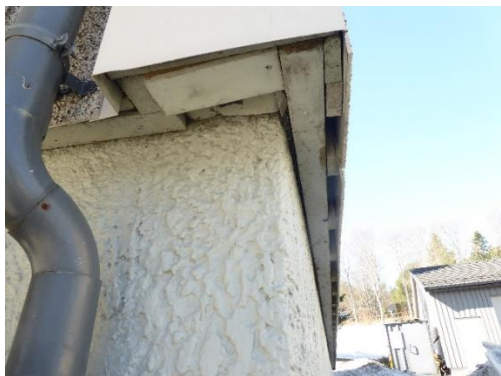
**Det ble ikke registrert noen sikring mot gnagere ved nedre del av fasadeplatene.**

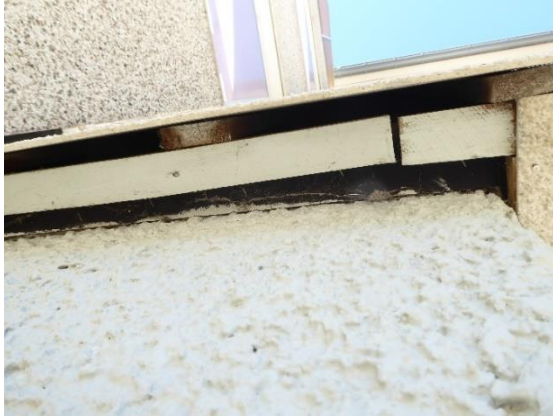
**Avslutning mellom tilleggsisolering og bygningskroppen, er utført på en slik måte at det er fare for luftlekkasjer.**

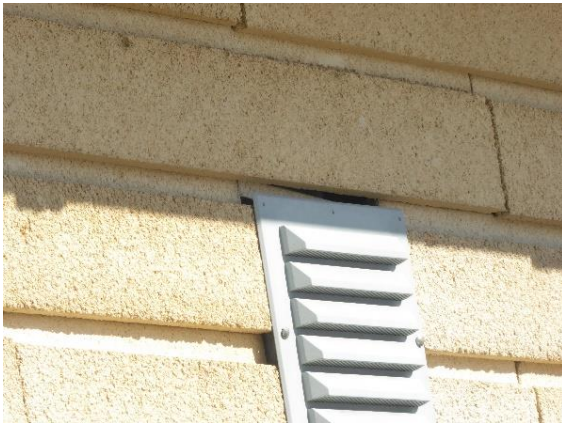
**Det ble registrert en løs stein ved en luftelyre.**

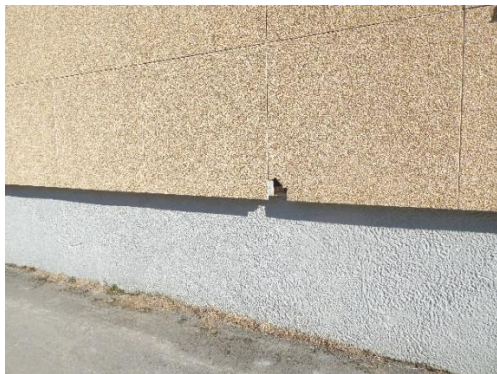
**Det ble registrert en liten skade på en av fasadeplatene.**

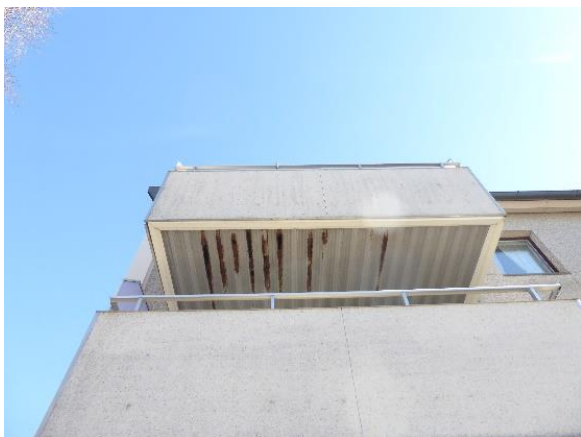
**Tilstandsgrad er satt grunnet-** Løse plater på rekkverkene og rustede stålplater.

**Konsekvensgrad er satt grunnet-** Fare for at rekkverksplater og stålplater kan falle ned hvis det ikke utføres tiltak.

**Under enkelte balkonger så ble det registrert rust på stålplatene.**

2. Løse plater på rekkverkene tilhørende balkongene må festes, videre så bør rustede plater byttes.

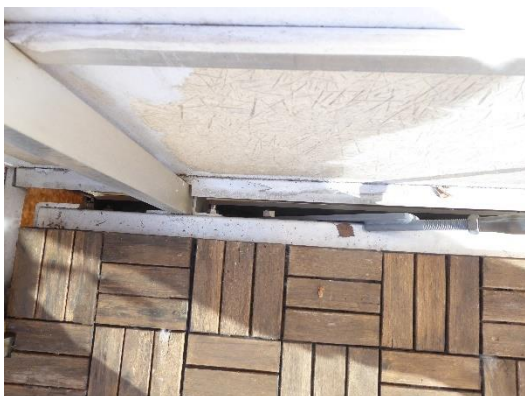
**Det er vanskelig å få rengjort takrenne som er montert i forbindelse med balkongene, dette grunnet liten avstand mellom rekkverk og dekke.**

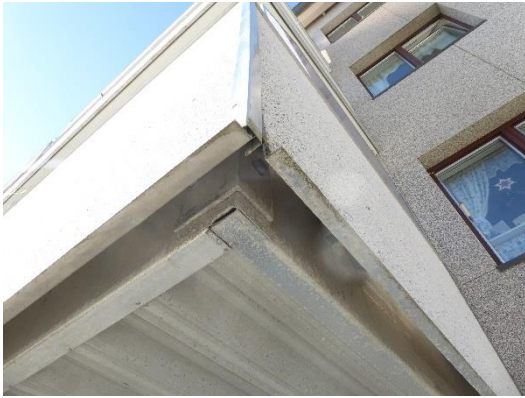
**Enkelte plater som er montert på rekkverkene har begynt å løsne.**

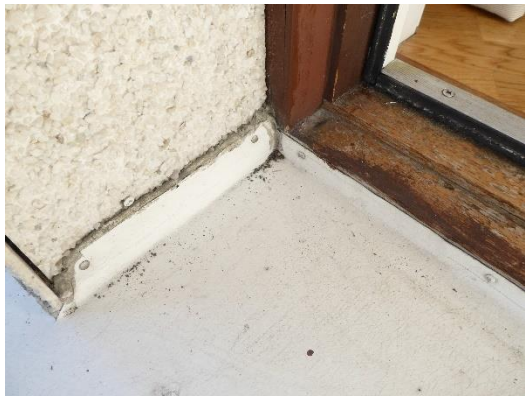
**På beslag mot fasadeplatene og balkongdørene så er det montert fugemasse, dette er ikke en optimal løsning. Beslag bør være montert bak/under plater og terskel.**

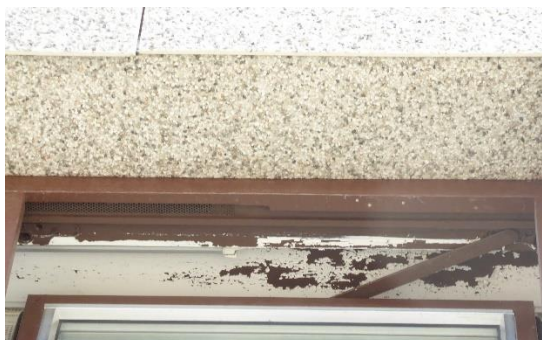
**Det ble observert malingsavflassing på et vindu som sto i luftestilling.**

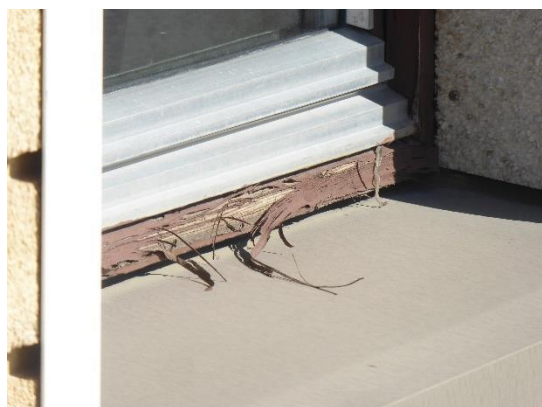
**Tilstandsgrad er satt grunnet-** Malingsavflassing og fare for råteskader.

**Konsekvensgrad er satt grunnet-** Fare for at råteskader vil kunne gi større skader.

**Utvendig ble det registret store avflassing på overflatebehandlingen.**

**Konklusjon/anbefalte tiltak-** Grunnet avflassing i overflatebehandlingen, så er det fare for at det vil oppstå råteskader på vinduene.  
Antatt restlevetid er ca. 3 år hvis trevirket ikke overflatebehandles innen 1 år.

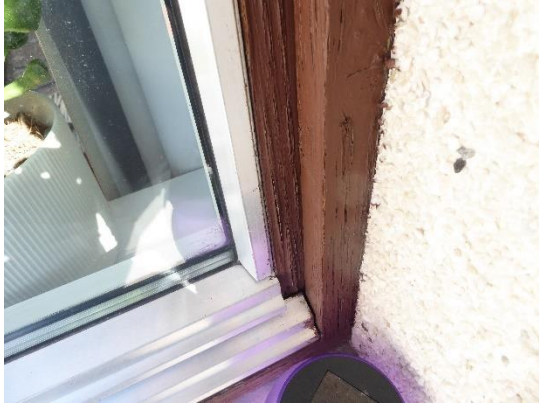
**Det ble registrert avlassinger på vindusomrammingene og karmene.**

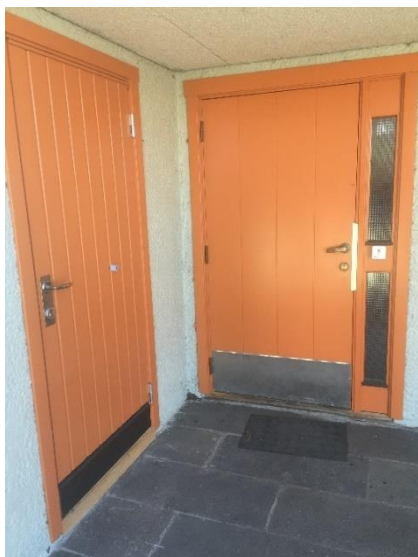
**Hovedinngangsdør og boddør.**

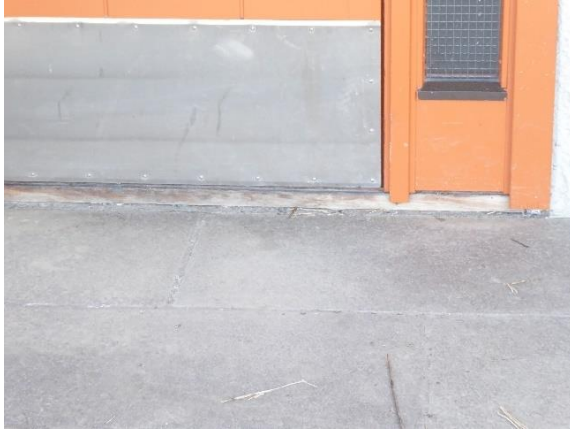
**Tilstandsgrad er satt grunnet-** Alder og slitasje på terskler.

**Terskler er dårlig vedlikeholdt.**

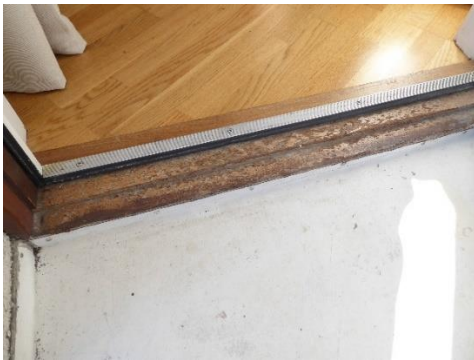
**På balkongdør som ble befart var dårlig vedlikeholdt, beslag er montert mot terskelen. Beslag bør være montert under terskelen for å minske fuktbelastningen.**

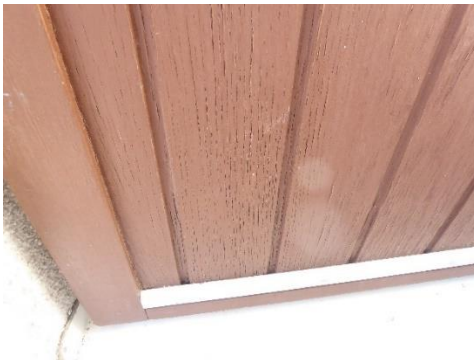
**Det ble registrert malingsavflassing på dørbladet og karmen.**

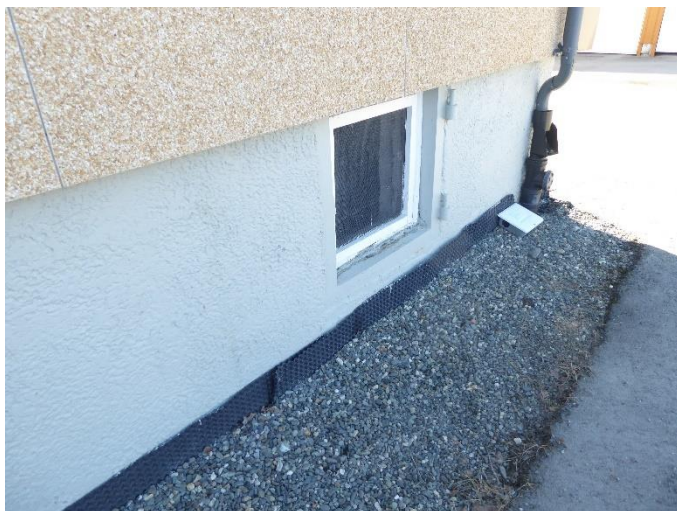
**Enkelte steder er grunnmursplast synlig, det ble ikke registrert topplist på grunnmursplasten.**

**Konklusjon/anbefalte tiltak-** Det anbefales å få utført en videokontroll av dreneringen, denne kontrollen vil danne grunnlag for videre tiltak, man bør også ta hensyn til alder på dreneringen. Når det utføres arbeider med dreneringen så anbefales det å isolere grunnmurene, det anbefales å utføre tiltak med dreneringen i samme intervall som fasadene.  
Normal levetid på dreneringen er overskredet.

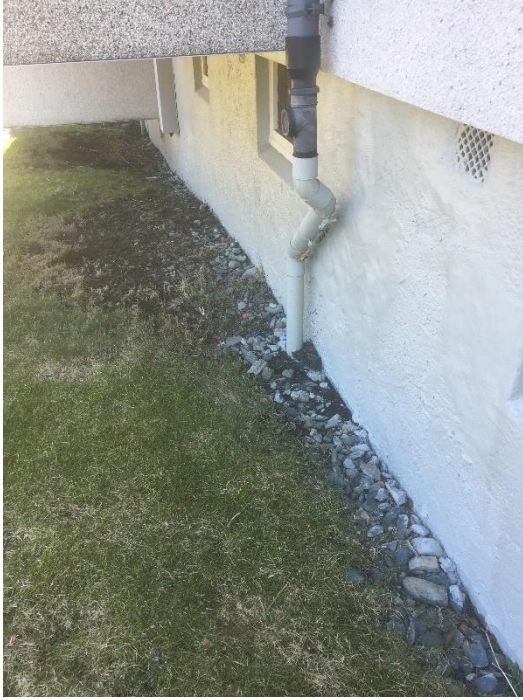
**Enkelte steder så ble det ikke registrert noen grunnmursplast eller topplist.**

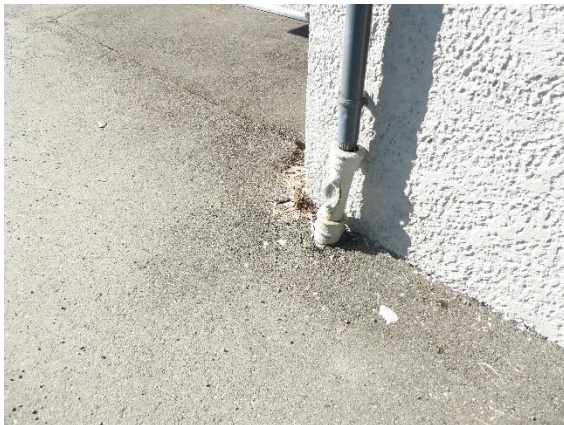
**Nedløpsrør er avsluttet rett ned i bakken, rørene er ikke koblet til overvannsrør.**
