MILJØSANERINGSRAPPORT

SVERRESBORG BRL,

7020 TRONDHEIM

Rapportnavn:	Miljøsaneringsrapport Sverresborg Brl	
Adresse, postnr. /poststed:	Gamle Oslovei 12-26, Odenseveien 1-33, Trygve Thesens vei 1-14	
Kommune:	Trondheim	
Gnr./ bnr.:	424/6	
Oppdragsgiver:	Boligbyggelaget TOBB	
Byggherre/tiltakshaver:	Sverresborg BRL	
Oppdragsnummer:	198151	
Rapport nummer:	1	
Utarbeidet av:	Belinda Kjellerup	Epost: belinda@r3.no
Prosjektmedarbeidere:		
Dokument nummer:	R3.R.002	Siste utgave: 15. mars 2019

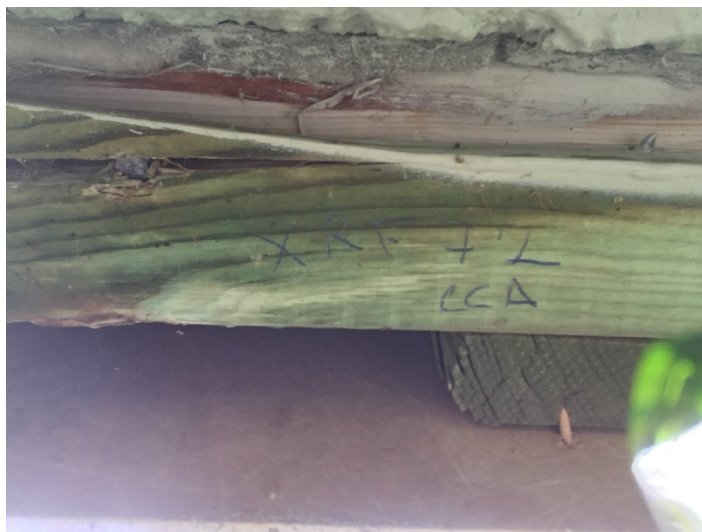
Det er ikke utført merking av vinduer. XRF målepunkter på trevirke er merket med penn og målingsnummer.

Figur 3: Eksempel på merking av målested

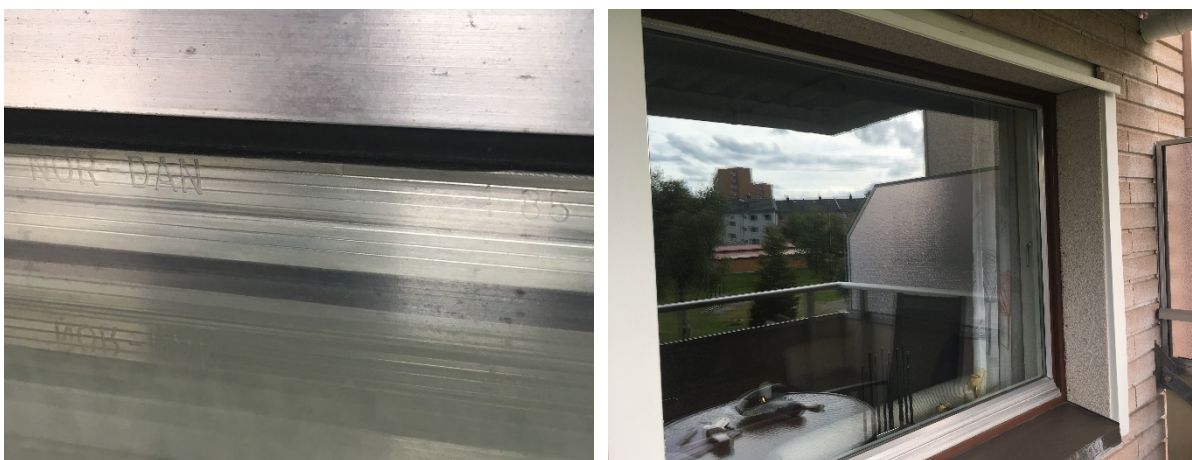
Det ble registrert 1600 stk. isolerglassvinduer med klorparafiner i den berørte bygningsmassen.

Figur 4: Vindu merket 1985 i avstandsliste. Vinduet håndteres og leveres som farlig avfall med klorparafiner

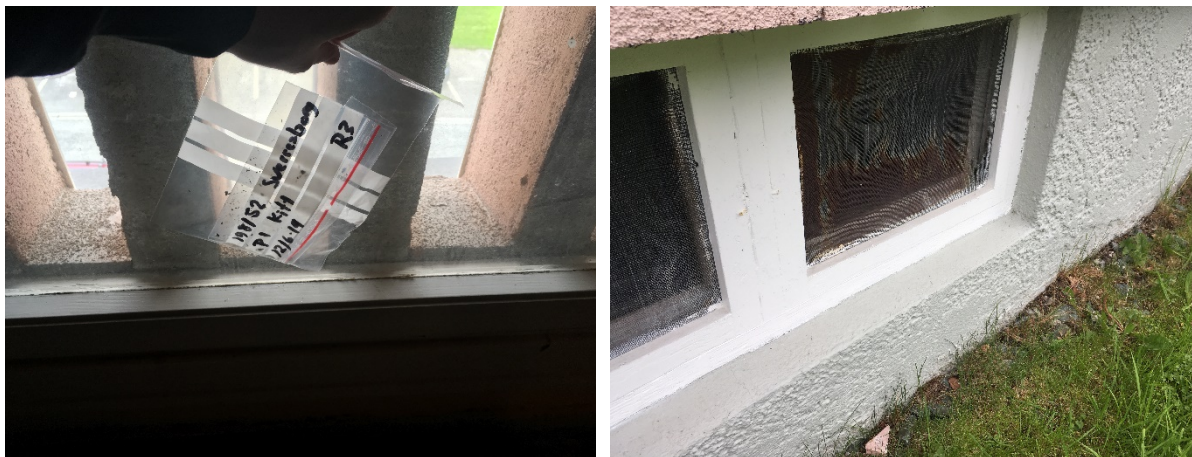
Det ble registrert ca. 300 kjellervinduer med kitt, samt 1 vindu med kitt i trapperommet i 3 etasjes. (Det kan også finnes flere). Kittet er analysert for asbest med to prøver, en prøve for kjellervinduer og en prøve for vinduer i trappesjakt og det er ikke påvist asbest i kittet. For mere informasjon, se kapittel 5.14. Vinduene håndteres og leveres som ordinært avfall.

Figur 5: Vinduer med kitt er ordinært avfall

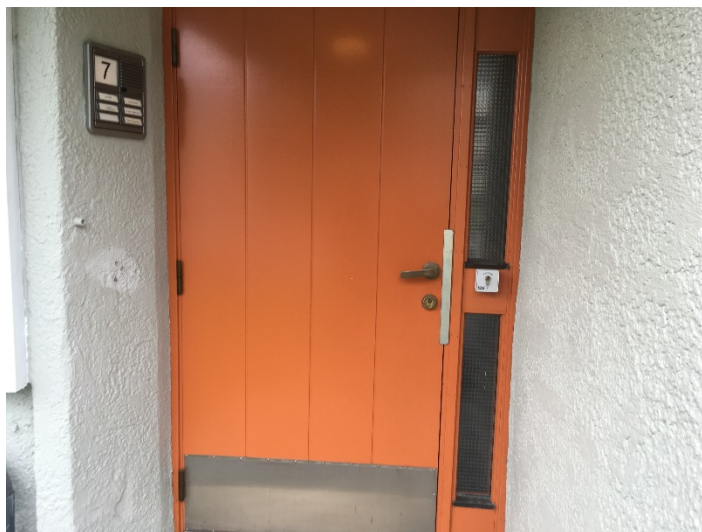
Det er registrert 77 stk. vinduer med blytråder ved dører til trappesjakt og i en kjellerdør. Disse leveres som egen fraksjon til godkjent mottak, såfremt de berøres.

Figur 6: Ruter med blytråder, sorteres ut som egen fraksjon og leveres til godkjent mottak

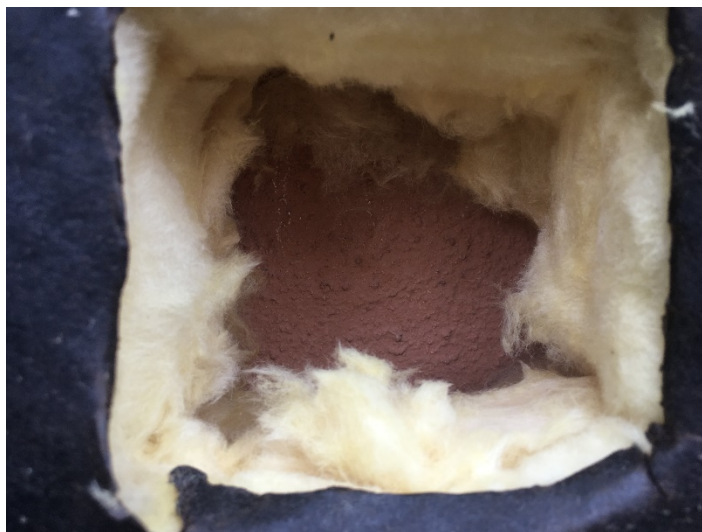
Registrert isolasjon er mineralull, som håndteres som ordinært avfall.

Figur 7: Oppbygning under fasadeplater: Fasadeplater, vindpapp, mineralull

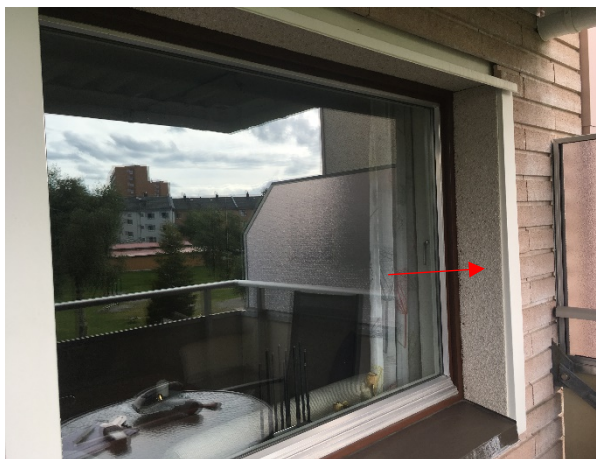
Det ble registrert beslag av sink rundt vinduer. På balkonger er det aluminiumbeslag. Det estimeres ca. 500-700 kg beslag pr. blokk som skal leveres til godkjent metallmottak.

Figur 8: Sinkbeslag rundt vinduer

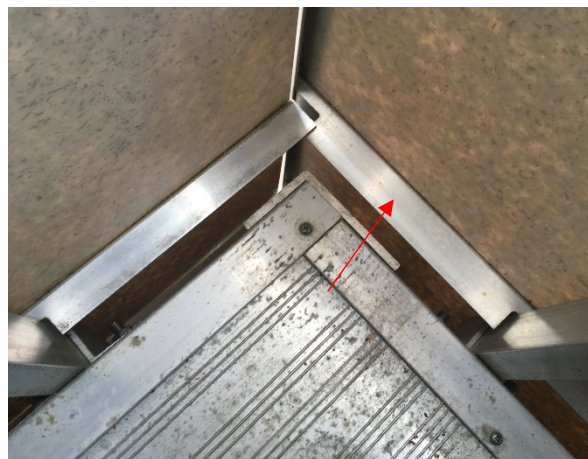
Figur 9: Aluminiumlister på balkong

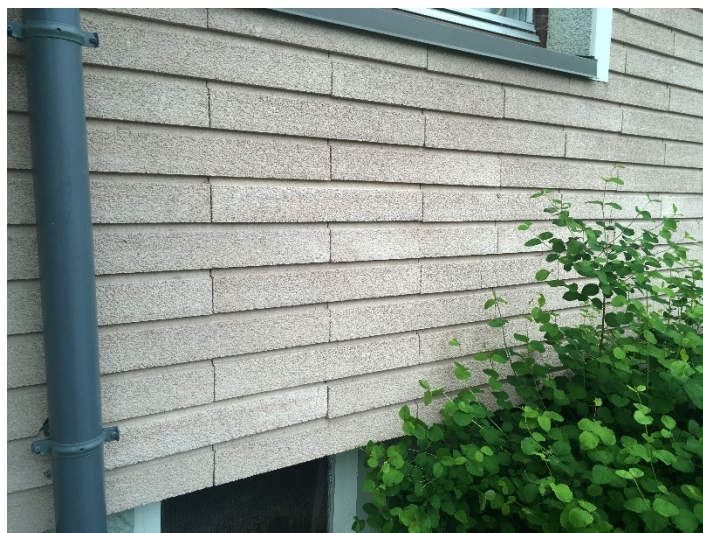
Det er registrert 11 stk. fasader med betongstein. Steinene er analysert for tungmetaller, Cr6+ og PCB (i tilfelle av smitting fra underliggende fasademaling). Det er ikke påvist tungmetaller, Cr6+ eller PCB i prøven, steinene kan håndteres og leveres som rene masser til godkjent mottak.

Figur 10: Fasadestein er rene masser

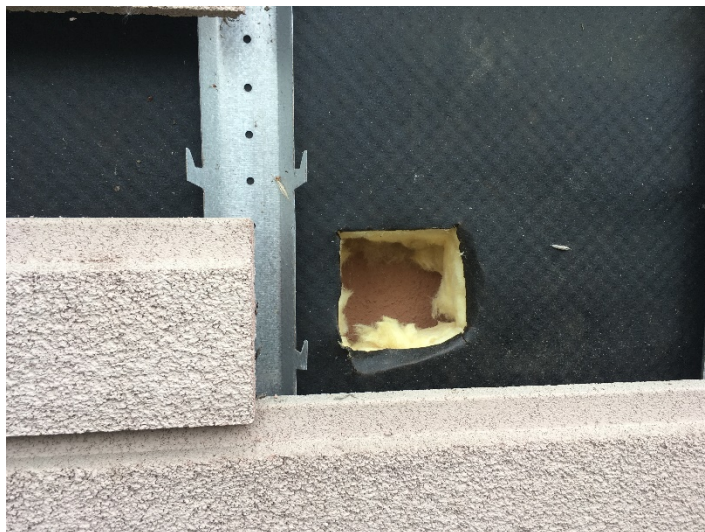
Det ble registrert vindpapp bak fasadekledning. Denne er analysert for PAH. Konsentrasjonen av PAH i pappen er over normverdien, men under grensen for farlig avfall. Vindpapp kan dermed håndteres og leveres som ordinært avfall til godkjent mottak.

Figur 11: Vindpapp under kledning kan håndteres og leveres som ordinært avfall

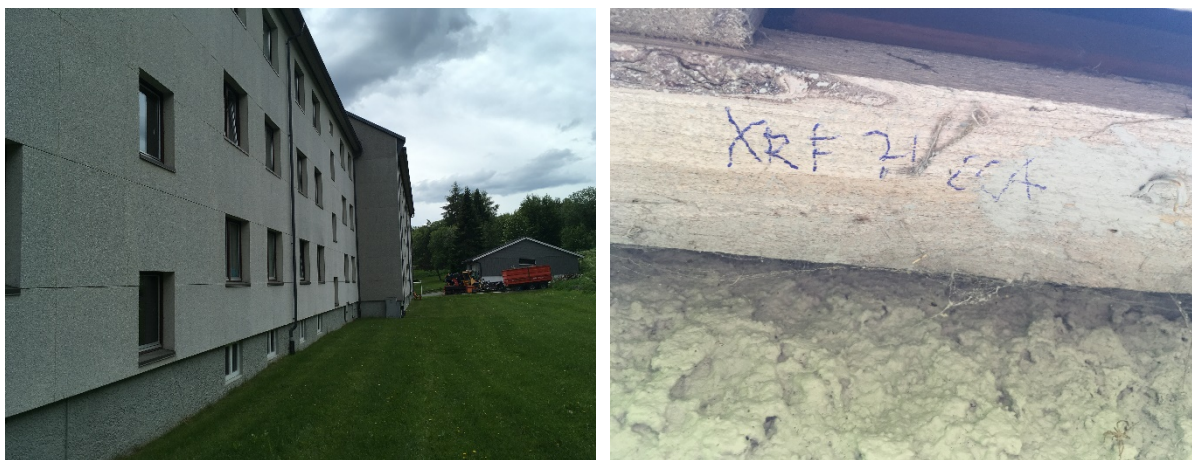
Det ble registrert CCA-impregnert trevirke under fasadekledning med glassfiberplater. Lektene under fasadekledningen er målt med XRF-instrument i 3 bygninger. Måling nummer 70-72 viser innhold av kobber, krom og arsen, som betyr at trevirket er CCA-impregnert og må håndteres og leveres som farlig avfall til godkjent mottak. Estimert utgjør dette 27 tonn. Det kan være mere eller mindre i henhold til tettheten av lektene.

Figur 12: Lektene under fasadekledning med glassfiber er farlig avfall med CCA-impregnering

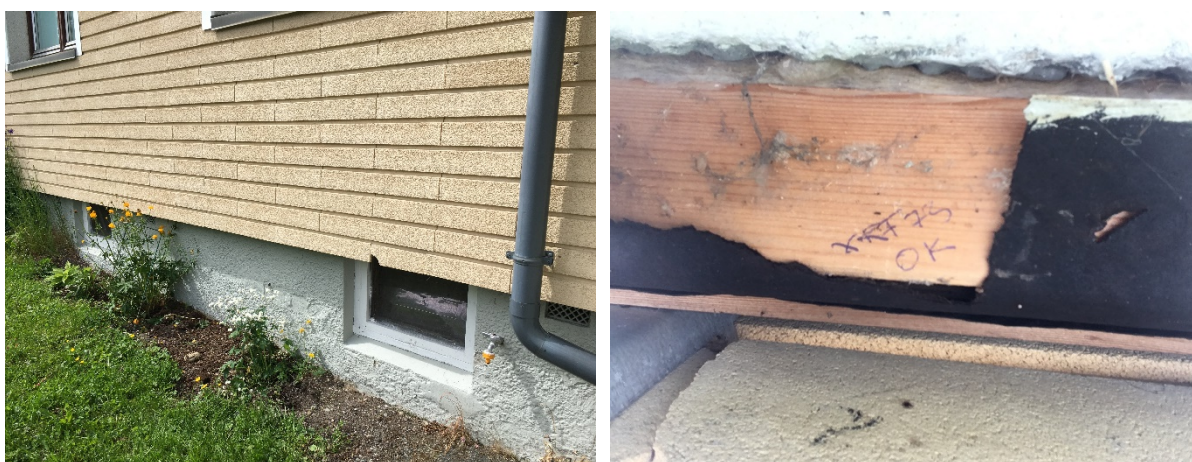
Det ble registrert rent trevirke under fasadekledning med betongstein. Lektene under fasadekledningen er målt med XRF-instrument i 2 bygninger. Målingene 73+74 viser at trevirket ikke inneholder kobber, krom eller arsen. Det kan dermed håndteres og leveres som ordinært avfall.

Figur 13: Lekter under betongsteinskledning er ikke CCA-impregnert

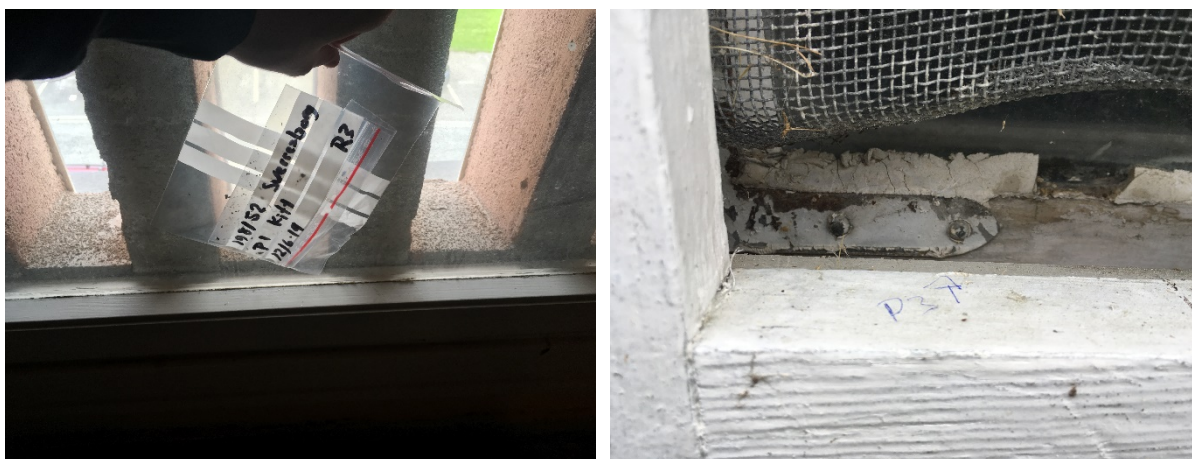
Det ble tatt prøve av kitt i vinduer på 2 steder, men det er ikke påvist asbest i noen av prøvene. Vinduer med kitt kan dermed håndteres og leveres som ordinært avfall.

Figur 14: Bilder av prøvesteder for kitt

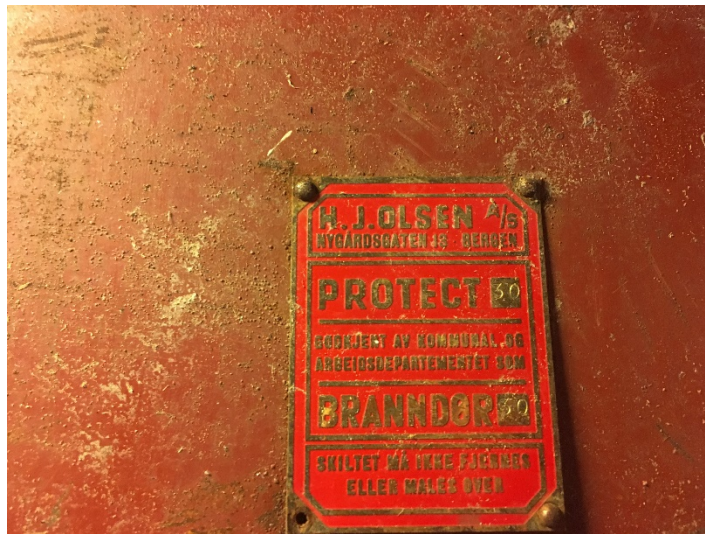
Det er registrert 95 stk. branndører som sannsynligvis er fra byggeår 1958. Disse kan inneholde asbest. Det var ikke tilgang til å åpne opp dørene og sjekke. Dørene skal håndteres og leveres som beskrevet ovenfor.

Figur 15: Branndører er merket med slike lapper i metall.

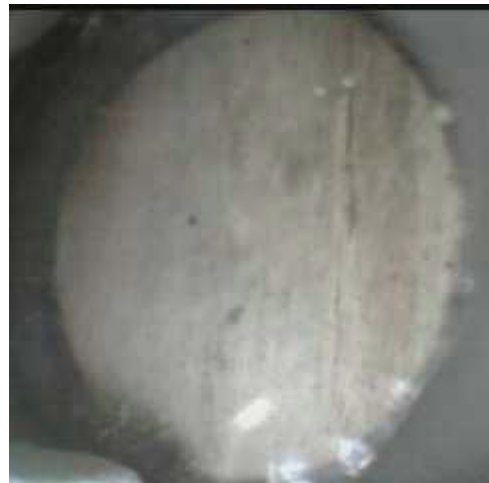
Reading No 72
Mode Plastics Non PVC
Time 2019-06-12 12:05
Duration 9.63
Units ppm
Sigma Value 2
Sequence Final
Result Inconclusive
Flags
SAMPLE
LOCATION
INSPECTOR
MISC
NOTE

ppm	±	Error
Cr	4788.711	±	314.491
Ba	< LOD	:	286.083
Ti	< LOD	:	1033.155
Cl	< LOD	:	150000.000
Sb	< LOD	:	72.173
Sn	< LOD	:	51.008
Cd	< LOD	:	35.405
Bal	984916.250	±	310.183
Bi	< LOD	:	18.056
Pb	< LOD	:	18.180
Br	< LOD	:	53.830
Se	< LOD	:	21.206
As	6417.031	±	190.199
Hg	< LOD	:	42.720
Au	< LOD	:	41.184
Zn	78.346	±	40.325
Cu	3151.166	±	132.375
Ni	< LOD	:	43.433
Fe	253.029	±	67.544
V	< LOD	:	590.870

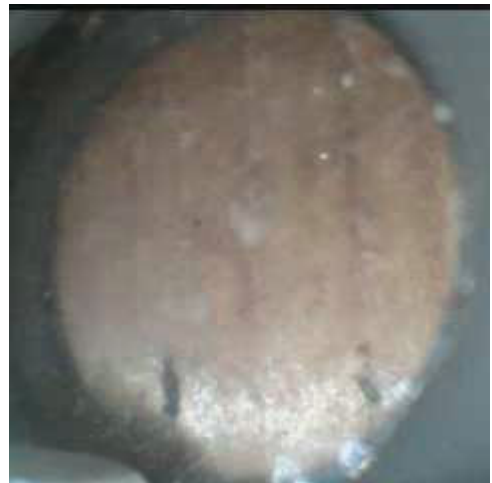
Reading No 73
Mode Plastics Non PVC
Time 2019-06-12 12:32
Duration 11.61
Units ppm
Sigma Value 2
Sequence Final
Result **Pass**
Flags
SAMPLE
LOCATION
INSPECTOR
MISC
NOTE

ppm	±	Error
Cr	< LOD	:	230.843
Ba	< LOD	:	327.491
Ti	< LOD	:	1426.426
Cl	< LOD	:	150000.000
Sb	< LOD	:	74.382
Sn	< LOD	:	52.098
Cd	< LOD	:	34.160
Bal	999609.938	±	7.828
Bi	< LOD	:	11.402
Pb	< LOD	:	11.487
Br	< LOD	:	6.538
Se	< LOD	:	10.821
As	< LOD	:	9.421
Hg	< LOD	:	18.596
Au	< LOD	:	24.337
Zn	< LOD	:	29.723
Cu	< LOD	:	34.831
Ni	< LOD	:	39.105
Fe	102.110	±	54.236
V	< LOD	:	788.699

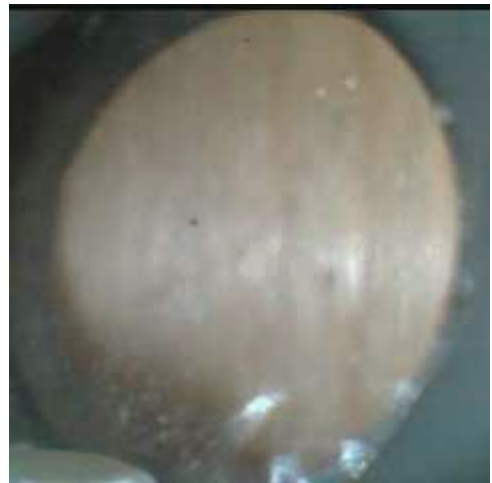
Reading No 74
Mode Plastics Non PVC
Time 2019-06-12 12:39
Duration 10.66
Units ppm
Sigma Value 2
Sequence Final
Result **Pass**
Flags
SAMPLE
LOCATION
INSPECTOR
MISC
NOTE

ppm	±	Error
Cr	< LOD	:	376.084
Ba	< LOD	:	497.695
Ti	< LOD	:	2122.157
Cl	< LOD	:	150000.000
Sb	< LOD	:	114.673
Sn	< LOD	:	80.754
Cd	< LOD	:	52.615
Bal	999687.750	±	8.821
Bi	< LOD	:	19.151
Pb	< LOD	:	19.996
Br	< LOD	:	10.108
Se	< LOD	:	17.029
As	< LOD	:	15.004
Hg	< LOD	:	26.858
Au	< LOD	:	37.983
Zn	< LOD	:	43.684
Cu	< LOD	:	58.617
Ni	< LOD	:	64.954
Fe	< LOD	:	110.257
V	< LOD	:	1243.057
